COMUNE di RACALE
PROVINCIA di LECCE

RECUPERO del COMPLESSO ARCHITETTONICO di SANTA MARIA la NOVA
[CHIESA ed annesso ex CONVENTO]

PROGETTO ESECUTIVO
TAVOLA 08

PROSPETTO OVEST (facciata) - PROSPETTO EST (retro)
ESISTENTE

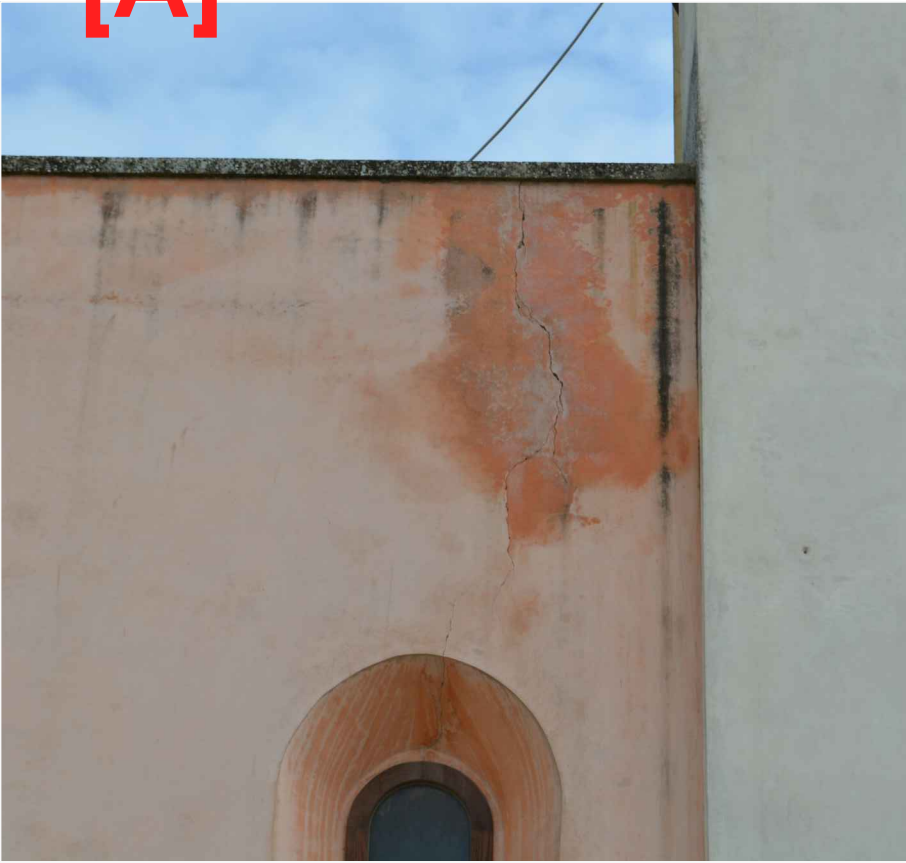
[A]

Lesione del paramento murario causata dalla ricostruzione, durante i lavori del
Giubileo/2000, dei costoloni, demoliti nel settecento, relativi alla copertura della
cappella del Tolomei.
La lesione ha provocato infiltrazioni d'acqua nell'intradosso della copertura.
Si prevede un intervento mediante opera scuci e cuci con l'impiego di malte
adeguate e il ripristino dell'intonaco a base di calce idraulica colorata in pasta.
(intervento da concordare in corso d'opera con la competente Soprintendenza)
(114-NP25 - C.M.E.)

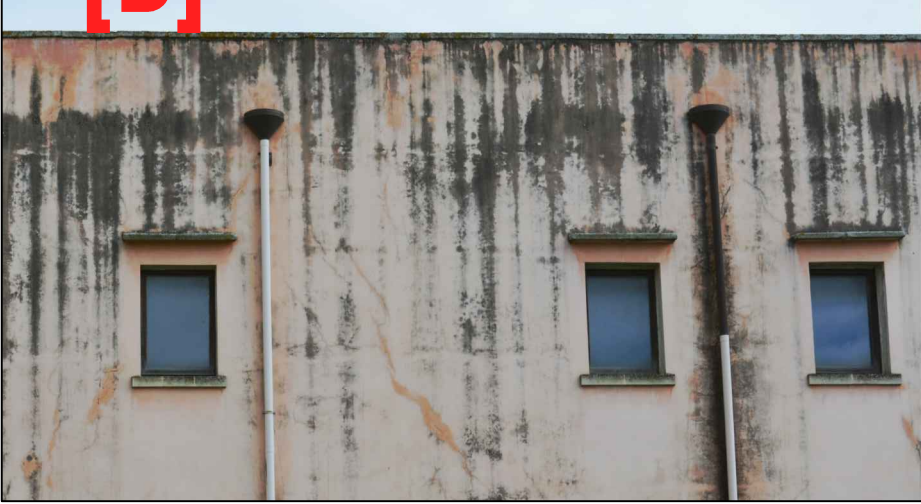
[B]

Microfessurazione della strato superficiale dell'intonaco a seguito sia del degrado
biologico, caratterizzato dallo sviluppo di muffe, alghe, dal ruscellamento
continuo di acqua piovana a causa della limitata sporgenza della copertina in
pietra leccese che riveste il muro d'attico, e sia del degrado fisico, causato
principalmente dal congelamento dell'acqua che, aumentando di volume,
facilita la fessurazione del supporto.
L'intervento prevede il lavaggio dell'intera parete, l'applicazione del biocida, la
risarcitura delle fessurazioni, il protettivo e la patinatura finale per uniformare e
ridurre il tono di colore esistente su tutte le pareti esterne del monumento
architettonico.

[113-E.002.052.a + 114-R.008.048 + 115-R.008.043 + 117-R.008.046.b + 118-R.008.040 - C.M.E.]
