COMUNE di RACALE  
PROVINCIA di LECCE

RECUPERO del COMPLESSO ARCHITETTONICO di SANTA MARIA la NOVA  
[CHIESA ed annesso ex CONVENTO]

PROGETTO ESECUTIVO

PROSPETTO NORD + SEZIONE B\_B  
RILIEVO STATO dei LUOGHI

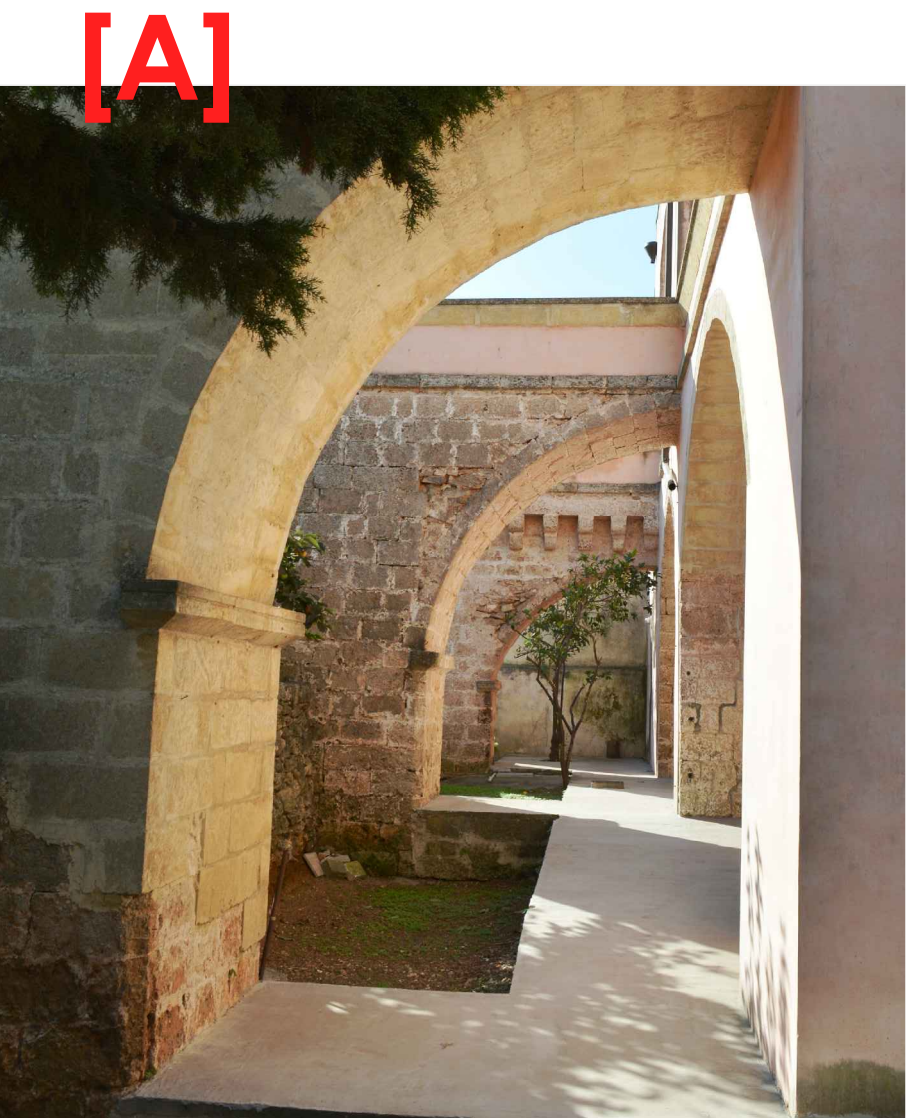
Recupero paramento murario dei contrafforti interessato da lacune.  
Si prevede un intervento di scarificazione ed asportazione dei giunti degradati, di  
riaratura, successiva sigillatura e stibatura dei giunti di malta di allettamento  
parzialmente o totalmente mancanti, decorsi ed erosi.  
Saranno impiegate malte compatibili con i materiali esistenti, escludendo le malte  
cementizie che risultano essere rigide, impermeabili e particolarmente igroscopiche  
nonché ricche di sali, caratteristiche che possono impedire la traspirazione del muro e  
provocare distacchi dal supporto. [119-MR28-C.M.E.]
